VENTILSPINDEL BLÅST UT AV VENTIL

Rapport-ID: 261841

Installasjoner: EkoJ

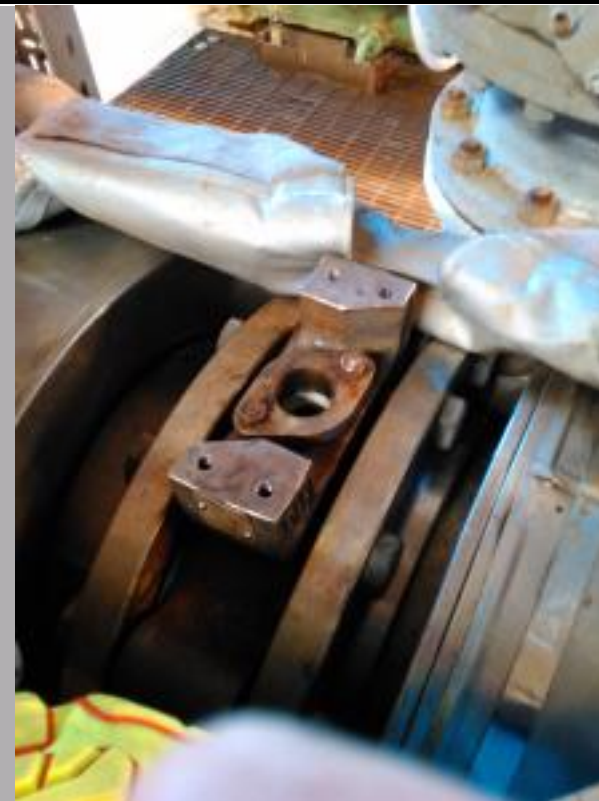
Ventilspindel ble ikke tilstrekkelig sikret da arbeidet med ventilen var ferdigstilt. Vibrasjoner og trykkoppbygning i linjen førte til at spindel ble blåst ut gjennom pakkboks. Spindel var uten flappere eller gir.

Pakkboks, innfesting til gir

Utstyr må alltid sikres tilstrekkelig etter at arbeidet er utført og systemet skal tilbakestilles.

Modifikasjoner og endringer av design skal alltid tas opp med ansvarlig personell. Prosedyrer og retningslinjer må følges.

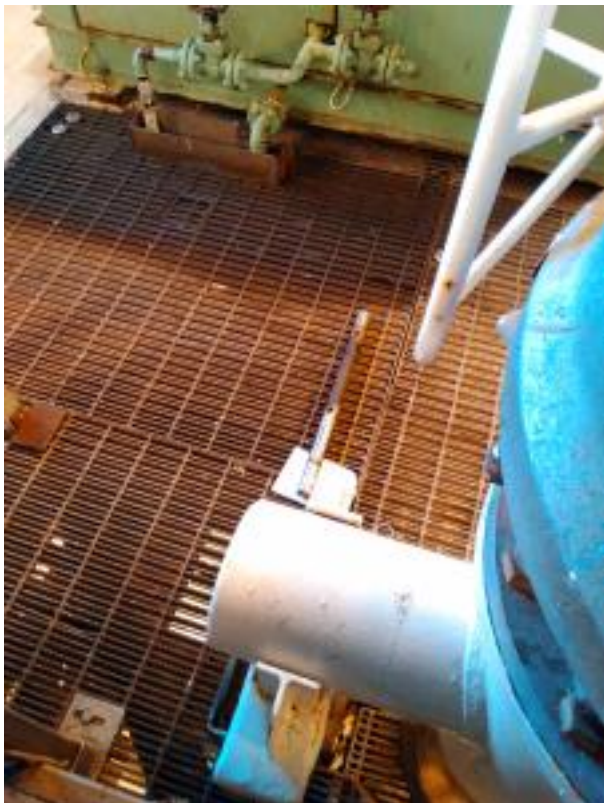
Ved tilbakestilling av ventiler etter ESD-test skulle en XV-ventil i sjøvannskjølestrømmen oppstrøms en Pipeline Aftercooler trykkutlignes med en 2" omløpsventil.. I denne operasjonen registrerer operatør en ulyd i området. Ved nærmere undersøkelse viser det seg at spindel til 12" butterflyventil montert nedstrøms Aftercooler i sjøvannskjølestrømmen, hadde blitt blåst ut og lå på gulvet ca 1 meter fra selve ventilen.

Plassering av ventilspindel på dørk etter utblåsin
