MINDRE GASSLEKKASJE I XMV PAKKBOKS SLADREPORT

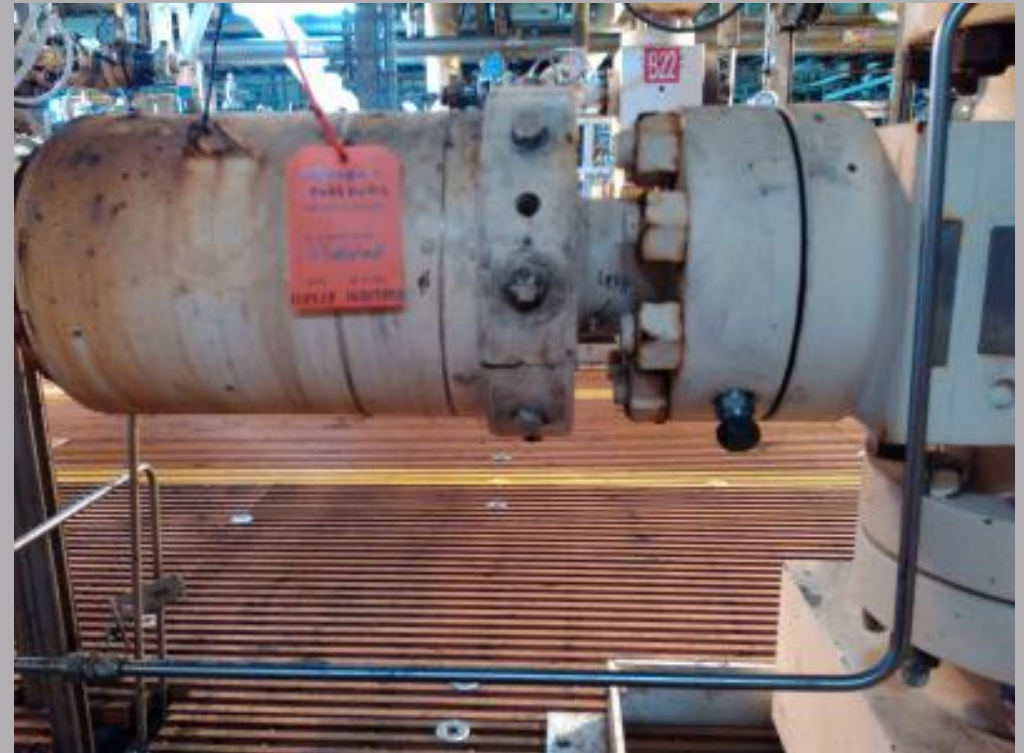
I forbindelse med lekkasjetest som en del av forberedelsen til PM arbeid på juletreventiler og DHSV, skulle tubing trykkes opp med gassløftgass til 1000 PSI. Under opptrykking begynte det å lekke ut gass fra sladreport til XMV pakkbox når tykket i tubing nådde 585 PSI. Stoppet umiddelbart lekkasjetesten, stengte ventiler og startet avblødning.

- Feil type pakning montert i XMV.
- ZB ikke skrevet når det var en mindre gasslekkasje på XMV i oktober 2016.
- Ingen kompensierende tiltak iverksatt etter gasslekkasjen i oktober 2016.

- Ny XMV ble bestilt og montert.
- Rapportere avvik/barriere brudd på ihht prosedyre.
- Lage en SIN rapport opp mot leverandør av utstyr til brønnventiler. Finne ut om feil pakninger har blitt levert både i oktober 2016, og de nye pakningene som skulle monteres etter den siste gasslekkasjen. Nye pakninger var feil.
- Erfaringsoverføre hendelsen. Endringer og modifikasjoner som blir gjort må avklares.
