PDO - STØTTESTENGER FOR NETTING I REKKVERK

Rapport-ID: 1110656

Type hendelse: Fallende gjenstand

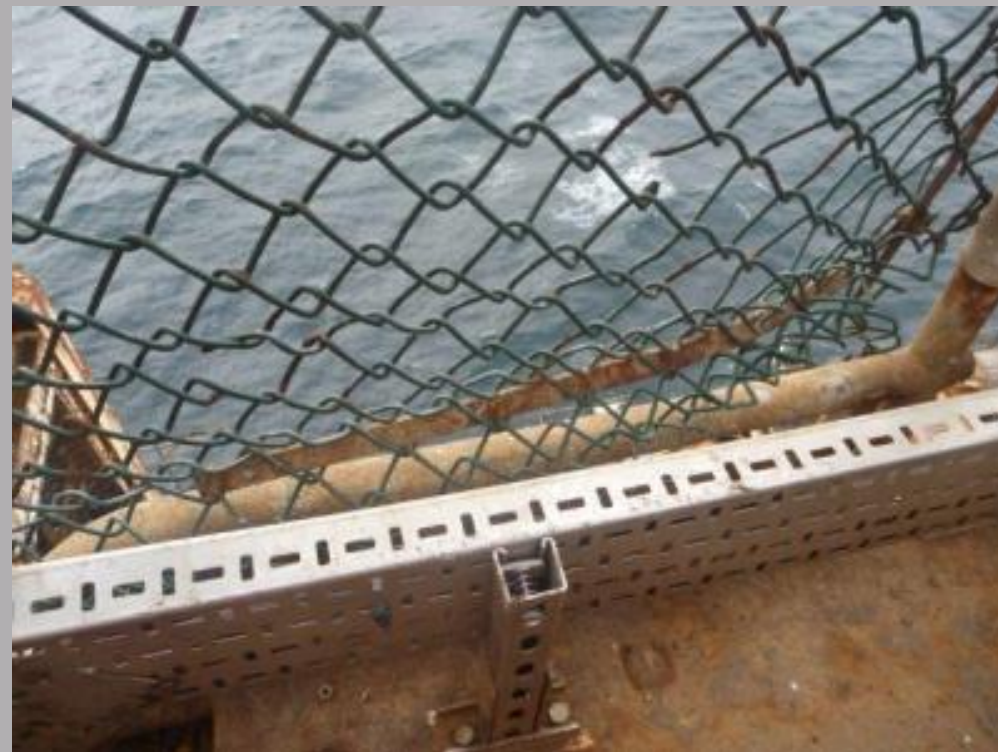
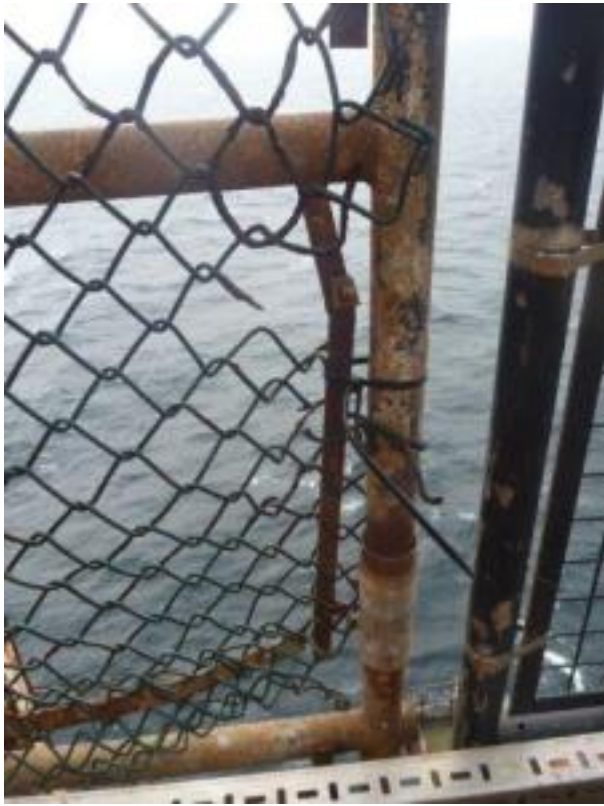
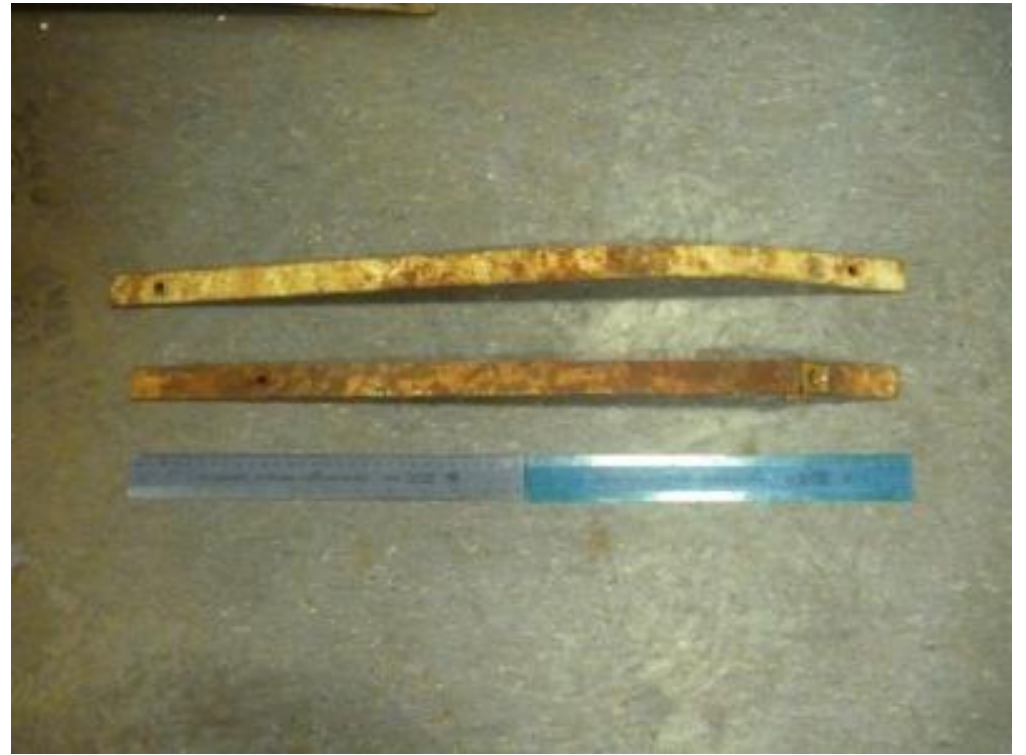
Under områdeinspeksjon ble det observert at to støttestenger for netting i rekkverk ikke kelnger var festet til rekkverket. Stengene ble frigjort fra nettingen og fjernet.

Vekt of bars: 2x1.4 kg

Potensielle fallhøyde: 12 meter

Drops kalkulator: 0.7 kg = Major (LTI) / 1.4 kg = Invaliditet/død

- Utsatt for vær og vind over lengre tid
- Manglende inspeksjoner

- Andre rekkverk i området ble inspisert, ingen flere mangler funnet. Jevnlige inspeksjoner skal gjennomføres.
