## FALLENDE GJENSTAND VED DEMONTERING.

**Report ID:** 108446

**Type of lesson:** Dropped Object

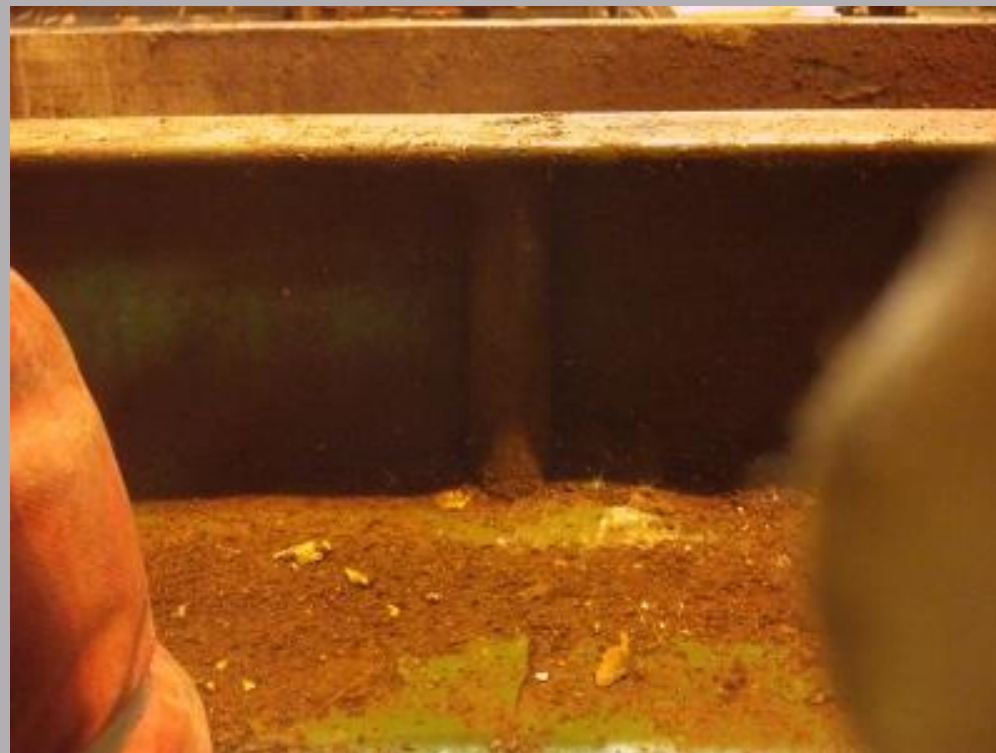
Testseparator pumpe på P01 main ble fjernet iforbindelse med klargjøring av nytt felt. Det ble ikke oppdaget at boltene var gjennomgående gjennom dørk til P02 Mez. Arbeidstedet ble ryddet og forlatt.

Et annet arbeidslag som planla en annen jobb i samme området et par dager etterpå bet seg merke i at der var noe som ikke stemte med boltene. De sjekket da umiddelbart om boltene var gjennomgående fra P01 main til P02 Mez. Det var de og de gav da straks beskjed om funnet og området ble sperret av.

Jobbkortet beskrev ikke at det var gjennomgående bolter i fundamentet og faren forbundet med at ved kapping ville disse kunne falle til lavere nivå.

Arbeidslaget hadde heller ikke fokus på dette da de trodde at boltene var skrudd i steg i bjelken.

Ser man ikke hvor en bolt ender må man alltid sjekke om denne er gjennomgående til dekk under.

Det må komme inn et eget punkt i alle jobbkortpakker som omhandler farer forbundet med gjennomgående bolter ved demontering av utstyr.

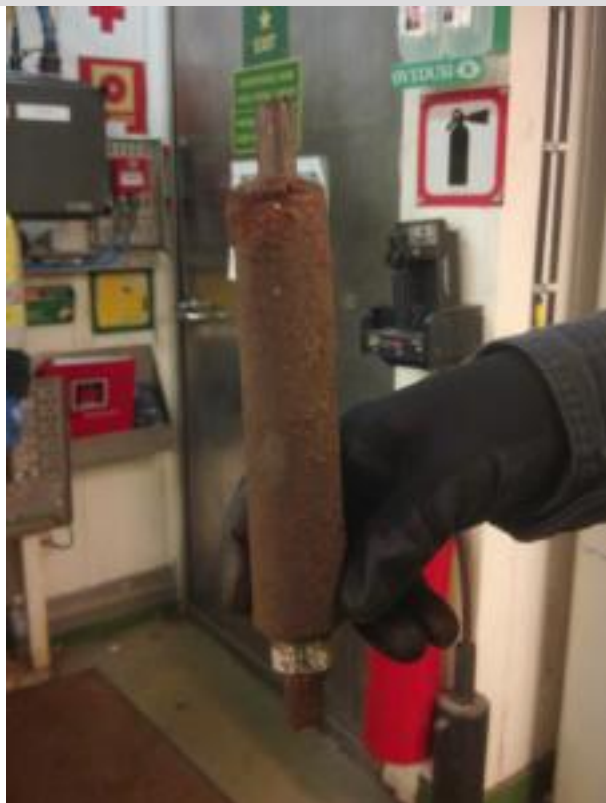
Fallenergien er kalkulert til ca 8 Joul.
