## FALL TIL LAVERE NIVÅ UNDER DEMONTERING AV STILLAS.

**Report ID:** 143198

**Location:** Offshore

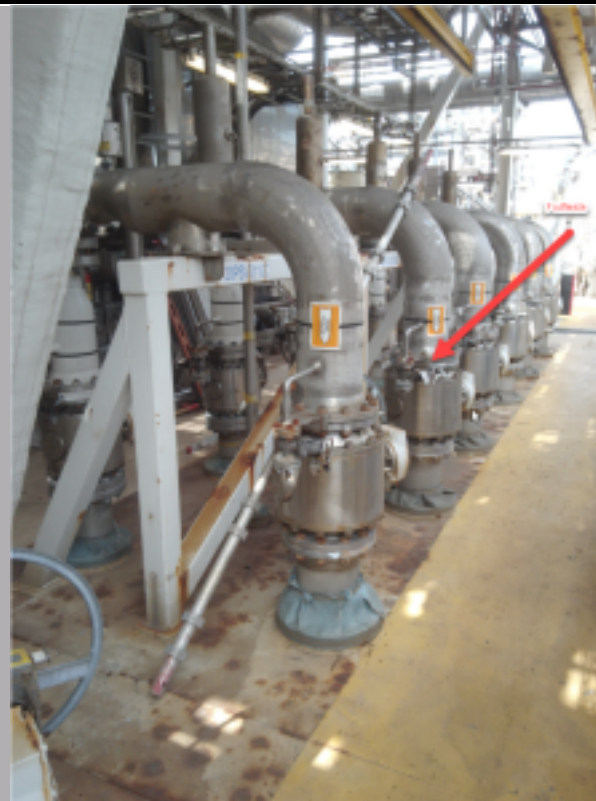
Person (stillas arbeider) falt ned på dekk under riving av stillas, fallhøyde ca 1meter. Ved demontering av vange/spir fikk IP overbalanse og falt bakover, landet på hofte/rygg på dekk

Mistet fotfestet og balansen.  
Stod på kanten av en flens og rør som gav begrenset fotfeste.  
Lente seg mot, og holdt i spir som kom løs da vange ble hekket av stillas spiret.  
Manglende risikoforståelse i arbeidslaget.

- Sikre erfaring og kompetanse
- Identifisere risiko ved arbeid selv i lavere høyder
- Sikre god arbeidspraksis verdørende bygging og riving av stillas
