## FALL TIL LAVERE NIVÅ UNDER DEMONTERING AV STILLAS.

Rapport-ID: 143198

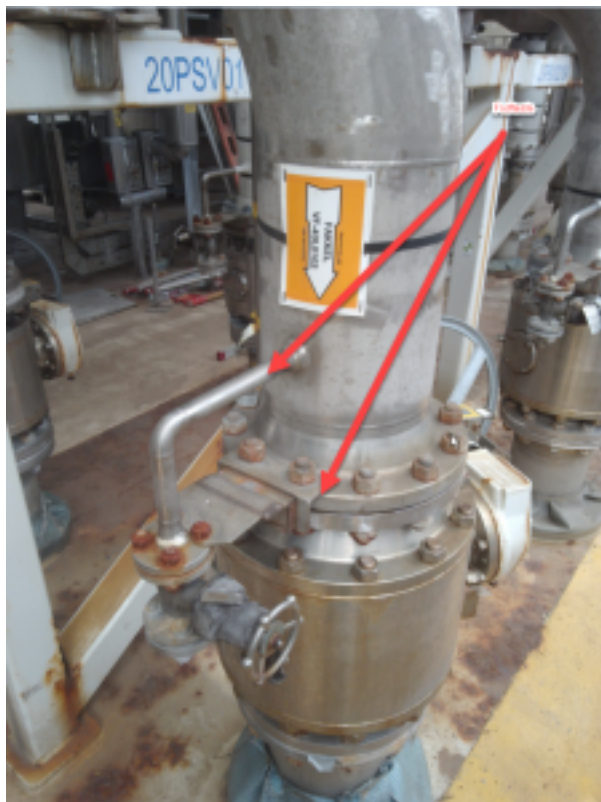
Fotfeste

Mistet fotfestet og balansen.  
Stod på kanten av en flens og rør som gav begrenset fotfeste.  
Lente seg mot, og holdt i spir som kom løs da vange ble heftet av stillas spiret.  
Manglende risikoforståelse i arbeidslaget.

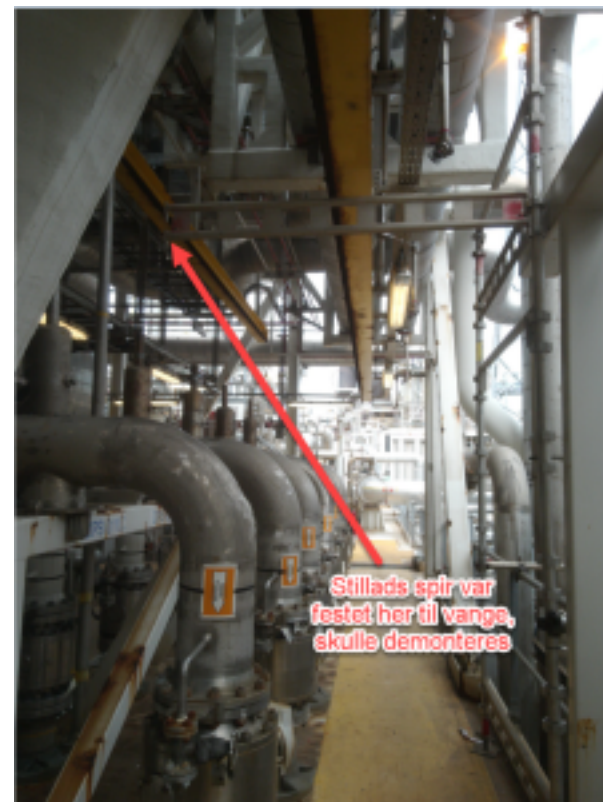
Stillas spir/vange

Person (stillas arbeider) falt ned på dekk under riving av stillas, fallhøyde ca 1meter. Ved demontering av vange/spir fikk IP overbalanse og falt bakover, landet på hofte/rygg på dekk
