## FALL TIL LAVERE NIVÅ UNDER DEMONTERING AV STILLAS.

**Report ID:** 143198

**Location:** Offshore

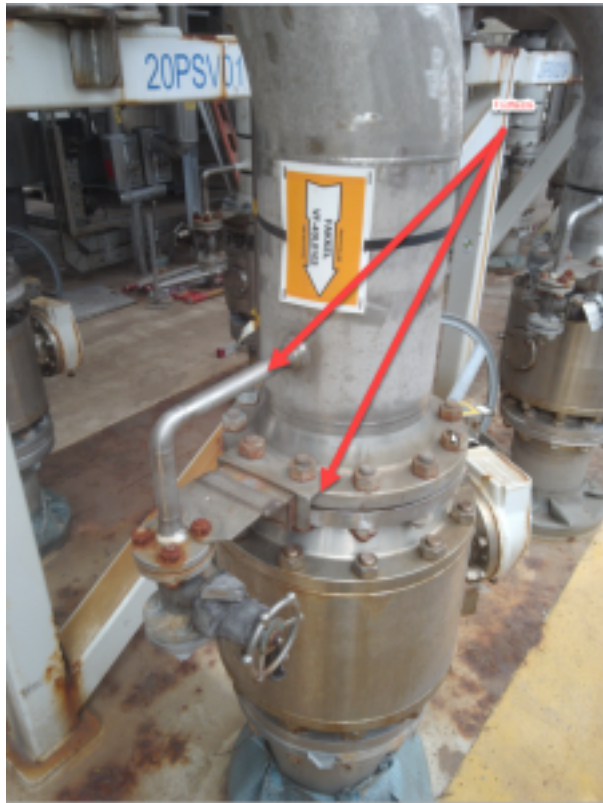
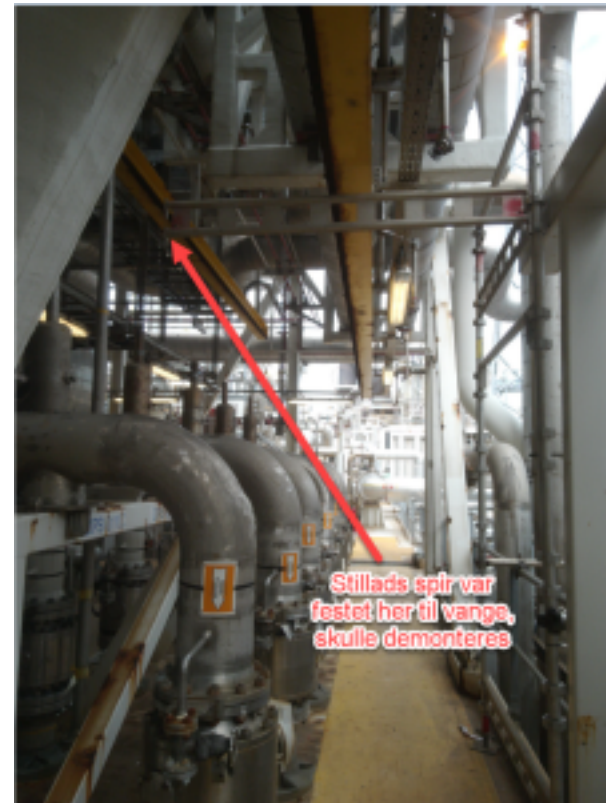
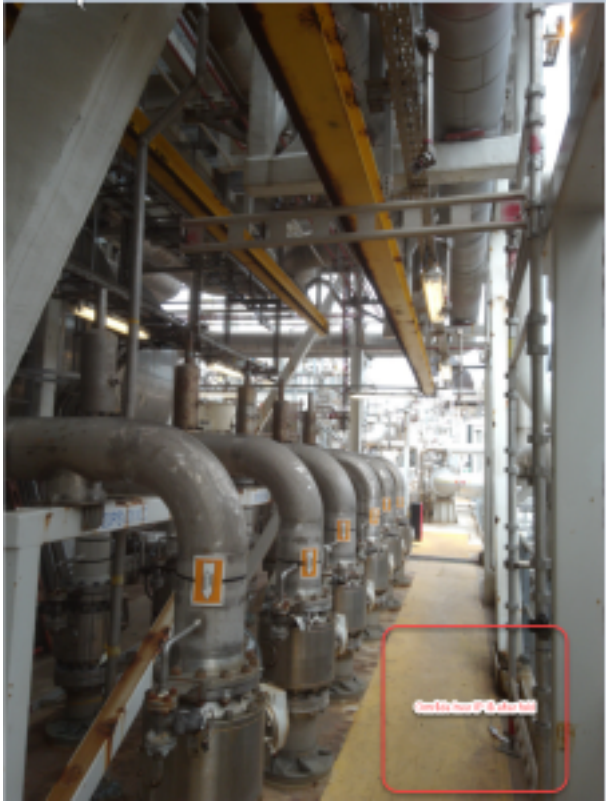
Person (stillas arbeider) falt ned på dekk under riving av stillas, fallhøyde ca 1meter. Ved demontering av vange/spir fikk IP overbalanse og falt bakover, landet på hofte/rygg på dekk

Mistet fotfestet og balansen.  
Stod på kanten av en flens og rør som gav begrenset fotfeste.  
Lente seg mot, og holdt i spir som kom løs da vange ble hekket av stillas spiret.  
Manglende risikoforståelse i arbeidslaget.

- Sikre erfaring og kompetanse
- Identifisere risiko ved arbeid selv i lavere høyder
- Sikre god arbeidspraksis verdørende bygging og riving av stillas
