PERSONSKADE – FOT TRUFFET AV HØYTRYKKSSTRÅLE

Report ID: 262958

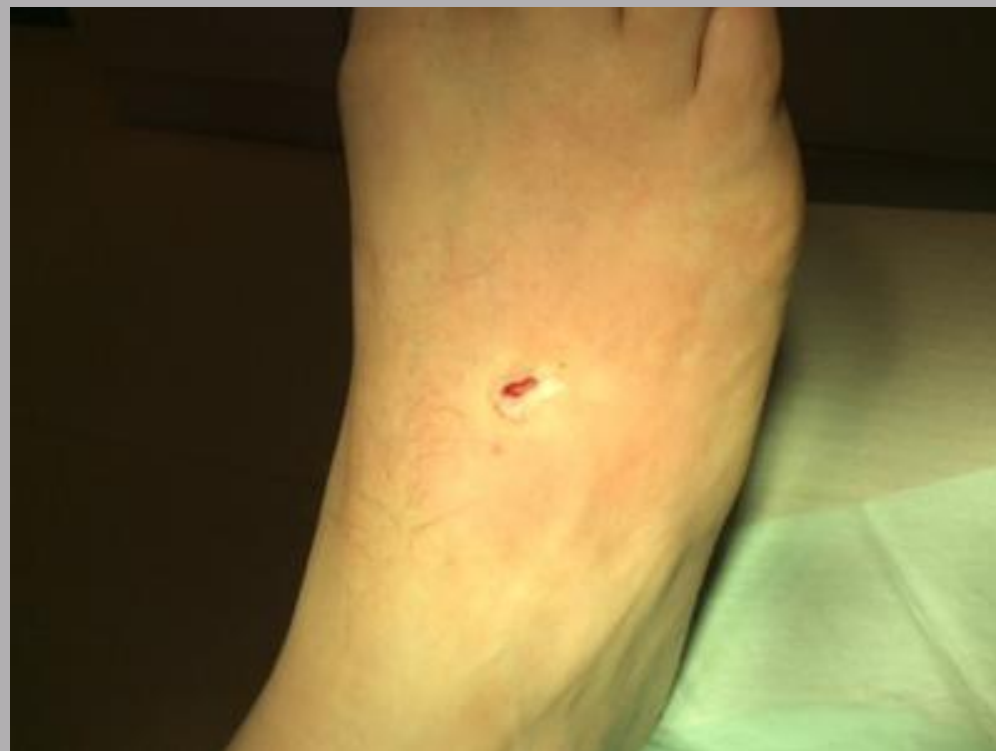
I forbindelse med nedvasking med høytrykkspyler, traff høytrykkstrålen IP over gummistøvel.

Strålen gikk gjennom gummistøvel og videre gjennom huden og laget et 1 cm langt kutt/sår.

- Utstyr ikke tilstrekkelig sikret. Det finnes en sikring på høytrykkspistolen, for å forhindre uønsket aktivering. Denne ble ikke brukt.
- Før man startet på jobben med spylingen, ble det avholdt en SJA med involvert personell. Her ble spyling definert som en deloppgave, med sklifare, fallfare, kjemikaliedamp, hudkontakt med OBM og fallende gjenstander identifisert som faremomenter. Faren ved selve HP spylingen og selvspyling ble ikke identifisert.

- Kunnskap om og bruk av sikring på høytrykkspistol
- Beste praksis for HT spyling
- Ergonomi – Bruk av lang vs. kort spylelanse i trange områder.
